CHAPITRE 1. ETAT DES LIEUX DE LA DEFENSE INCENDIE SUR LA COMMUNE

Commune d'Airoux

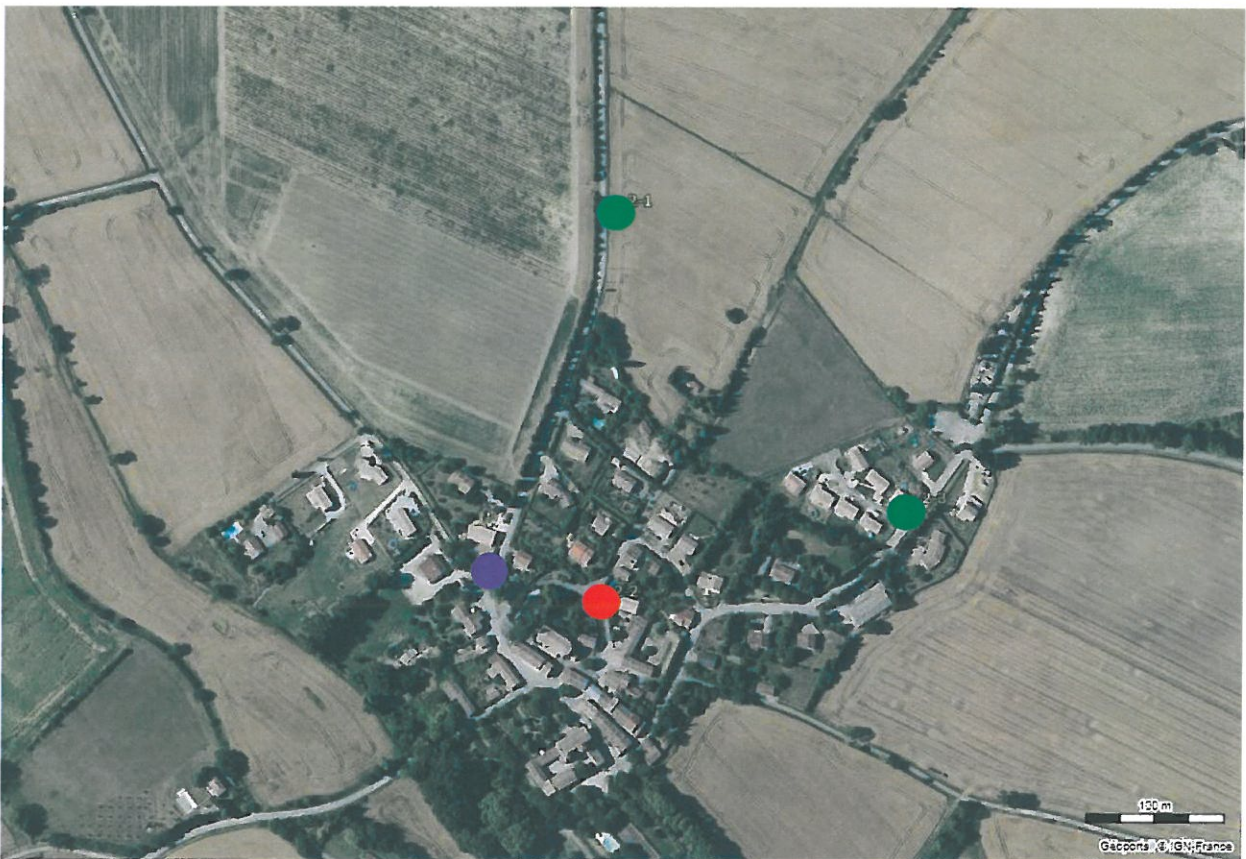
Il existe 3 points d'eau incendie sur la commune. Ces points d'eau sont localisés sur les plans présentés page suivante.
